Dines Jørgensen & Co.
Klokkergårdens etape 2
Trafiksikkerhedsrevision – Trin 3

2. marts 2017
PH/JVL

I forbindelse med projektering af etape to for byggemodningen Klokkergården i Sorø Kommune har projekterende Dines Jørgensen & Co A/S anmodet Via Trafik om at foretage trafiksikkerhedsrevision af detailprojektet.

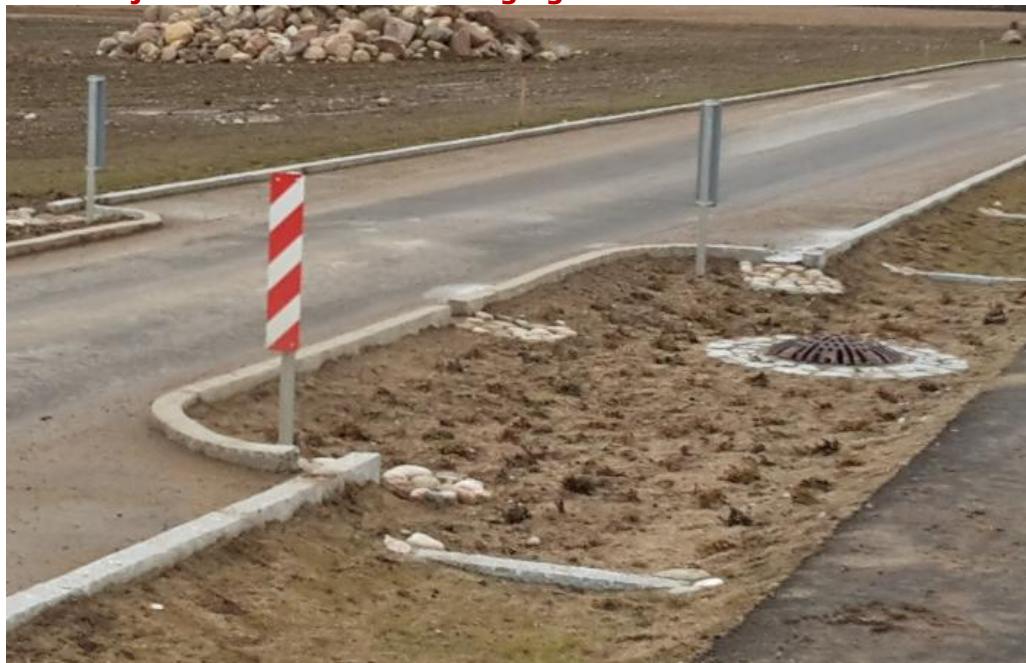
Ved sidehellerne på Klokkergårdsvej er der konstateret lunker, som kan give anledning til vandpytter, som ikke afvandes til nedløbsrist. Dette kan give anledning til glatføreulykker.

Der er ved sideheller på Klokkergårdsvej sænkede kantsten (huller) for at vejvand kan komme ind bag og nedsive her.

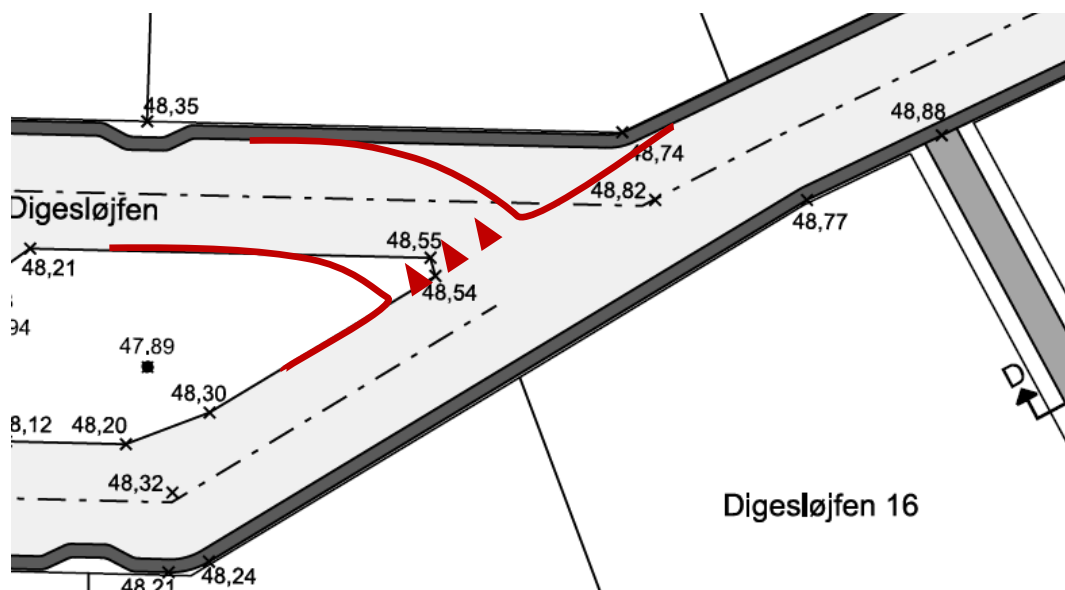
Der er projekteret højre vigepligt på stamvejene, jf. figur 3. Vigepligtsforholdene er dog vanskelige at erkende, fordi mange af tilslutningerne er i spidse vinkler. Samtidig er der i flere tilfælde vanskelige oversigtsforhold som følge af de spidse vinkler. Det kan formentlig give anledning til særligt materielskadeulykker. Det foreslås at tilslutte vejene mere vinkelret og evt. etablere ubetinget vigepligt.

Figur 3. Højrevigepligt er svært at erkende grundet vejforløbet. Vejforløbet foreslås tilsluttet mere vinkelret og evt. ændret til ubetinget vigepligt.

Boligvejene kan gøres ensrettede eller der kan tilføjes hjaltænder, for at tydeliggøre vigepligtsforhold. Vi mener dog ikke, at dette vil være nødvendigt, da det er få trafikanter, som kommer til at benytte vejen.

Revisors svar: Ok. Vær dog opmærksom på, at ensretning indebærer reduktion af køresporsbredder og formentlig ikke vil blive respekteret. Evt. Indarbejdelse af hjaltænder bør indarbejdes i hele byggeomdningen.
