Gennemgang af Klokkergården d. 23/3-2022 Sorø Kommune og Grundejerforeningen Klokkergården

Opdateret den 6/5-22

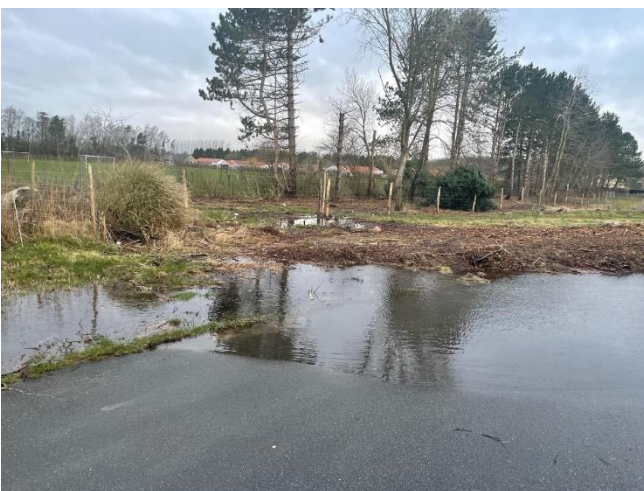
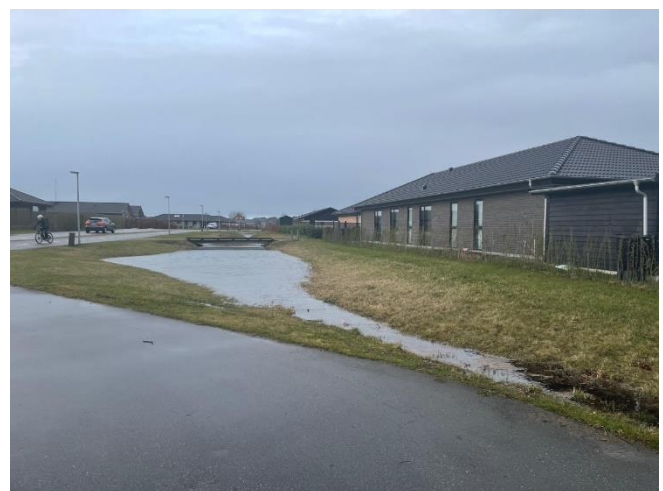
Billeder sendt fra grundejerforeningen af vejareal ved Kiss and Ride:

- *Grundejerforening fortæller, at der stadig er problemer med vand på C.J. Rodens Ager nr. 12, og at vandet også løber ud på vejen ved Kiss and Ride ved Store Klokkerbanke, også efter der er blevet lavet udgravning ved Store Klokkerbanke. Den har dog haft godt effekt, men vand i den nordligste del af LAR-anlæg løber over mod nord og ud på vej. Kan der etableres en vold eller lignende? Brønd og udløb ved C.J. Rodens Ager bør måles. Cecilie kontakter rådgiver.*

Tilføjet d. 6/5: Efter gennemgang med rådgiver er det aftalt, at der etableres en mindre vold ved Kiss and Ride således at vandet ikke løber ud på vej. Vedr. C.J.Rodens Ager kontrollerer rådgiver udløb (han mener dog, de er som det skal være). Han vil skabe bedre afløb ved Store Klokkerbanke, så vandet hurtigere kan komme væk, og ikke stige op ved nr. 12.
