Vedligeholdelse af regnvandsanlæg Klokkergården, etape 1

Denne version af vejledningen er afsluttet primo november 2016.

De forskellige dele af regnvandsanlæg i Klokkergårdens etape 1

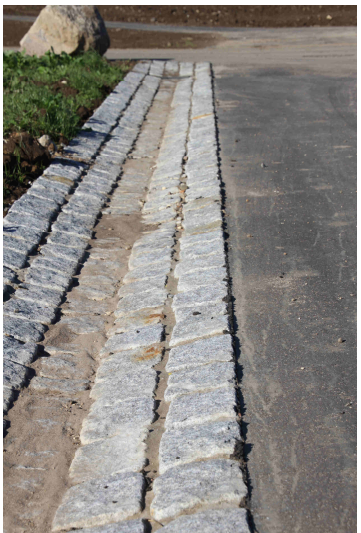
<p>1. Vandreder af brosten i siden af boligvejene Grubeløkken, Rundhøjskrogen og Barnedysringen</p> <p>(Stenkistebuen omtales ikke i denne version af vejledningen, da der ikke pt. foreligger noget om udførelsen)</p>

<p>Vandreder af brosten opsamler vand som derefter løber via riste til det grønne strøg (vandstrøget) langs Store Klokkerbanke. (Se punkt 5. Vandstrøget).</p> <p>Bilvask, olieskift og lignende kan føre forurenset vand ud på det grønne strøg.</p> <p>Ifølge vilkår 5 i tilladelsen til etablering af LAR-anlæg på Klokkergården, må der ikke etableres tage eller lodrette og skrå facadeinddækninger af kobber, zink eller bly i området.</p>
<p>2. Faskine i jorden i midten af boligvejene Grubeløkken, Rundhøjskrogen og Barnedysringen</p>

<i>Regnvandsanlæg</i>	<i>Vedligeholdelse</i>
<p>1.</p> <p>Vandreder af brosten i siden af boligvejene Grubeløkken, Rundhøjskrogen og Barnedysringen</p> <p>(Stenkistebuen omtales ikke i denne version af vejledningen, da der pt. ikke foreligger noget om udførelsen)</p>	<p>Affald, sand og grus fjernes løbende. Og blade om efteråret. Ellers skylles disse aflejringer ud på vandstrøget på den anden side vejen og her tætnes jordoverfladen, så vandet vanskeligt kan sive ned i jorden.</p> <p>Jævnlig rengøring af vej- og stiarealer samt vandrenderne vil gøre behovet for rengøring af riste, grøfter og vandstrøg væsentligt mindre end ellers.</p> <p>Se efter olie, sæberester og lignende som vil blive skyllet ud og forurene jorden og grundvandet. Find ud af hvor det kommer fra, og få det stoppet.</p> <p>Løse brosten sættes fast i beton.</p>
<p>2.</p> <p>Faskine i jorden i midten af boligvejene Grubeløkken, Rundhøjskrogen og Barnedysringen</p>	<p>Se om faskiner i 5. Vandstrøget neden for.</p> <p>Ristene på overløbsbrøndene skal altid holdes fri for jord og affald. Brøndene skal tømmes af en slamsuger 1 gang om året og efter store nedbør, hvis der er spor af, at jord er skyllet ned gennem risten. - Ristene, kuppelriste, kan forsigtigt tages op af brønden.</p>

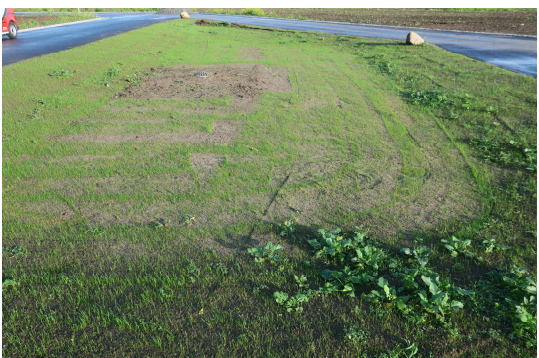
<p>Under græsset i midten af boligvejene er der en større samling af mindre sten (faskine), som opsamler store dele af vandet fra vejen, og lader vandet sive videre ned i jorden.</p> <p>I jordoverfladen er der 1 eller 2 overløbsbrønde, hvorigennem vand ved store nedbør kan løbe direkte ned i faskinen.</p>

<p>Parkeres der biler eller placeres der andre tunge genstande på græsset vil denne nedsivning ødelægges (Se videre i 2. sektion ved foto af sammenkørt græsareal for nedsivning).</p> <p>Der bør ikke plantes træer på dette areal, da den geotekstil (specialtæppe, der filtrerer vandet), der er hele vejen rundt om stenene, så nemt ødelægges.</p>
<p style="text-align: center;">3. Riste neden for hver vandrende ved indløb til rør under Store Klokkerbanke</p> <p style="text-align: center;">(Fra Barnedysringen løber vandet fra vandrenderne ud i grøften langs Klokkergårdsvej)</p>	 	<p>For enden af hver vandrende er der en rist, som leder vandet ned i røret under vejen og stien.</p>
<p style="text-align: center;">4. "Energidræber" ved indløb fra boligveje ud på vandstrøget</p>		<p>Vandet fra røret under vejen og stien ledes ud på det grønne strøg via en betonplade, hvori der er indstøbt mindre natursten. - En "energi-</p>

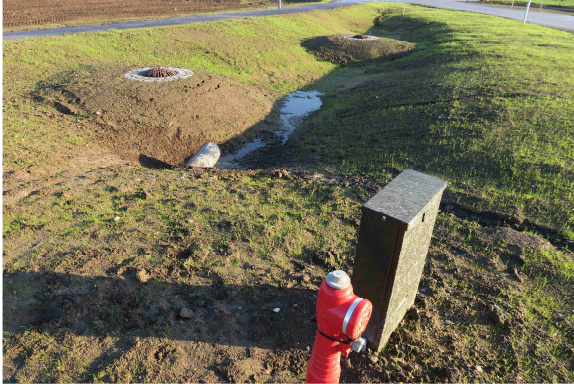
<p>(samt ved krydset Klokkergårdsvej / Store Klokkerbanke og udløb i mergelgraven)</p>	 	<p>dræber", da vandet her strømmer hen over og mellem disse sten og derved mister noget af sin energi og herefter ikke spuler jorden i stykker.</p>
<p style="text-align: center;">5. Vandstrøget</p> <p>(Det grønne strøg langs Store Klokkerbanke)</p>	 	<p>Vandet fra boligvejene ledes ud oven på jorden og siver ned i jorden. Under jordoverfladen i hele vandstrøget er der cirka i midten en større samling af mindre sten (faskine), som lader vandet sive videre ned i jorden.</p> <p>I denne meget lange faskine, delt i to afsnit ud for Grubeløkken, er der en drænledning og undervejs nogle overløbsbrønde, jf. efterfølgende. Herved anvendes hele arealet bedst muligt.</p> <p style="text-align: center;">Faskiner i jorden under vandstrøget:</p> <p>Da vandstrøget er ret smalt med korte afstande til faskinerne under jordoverfladen i midten af arealet bør der ikke plantes træer, da træ-rødder kan ødelægge anlægget. Den geotekstil</p>

<p style="text-align: center;">5. Vandstrøget</p> <p>(Det grønne strøg langs Store Klokkerbanke)</p>	<p>Affald fjernes løbende.</p> <p>Græsslåning kan ske pr. 3. – 4. uge, hvis dette ønskes af hensyn til udseendet. - Græsslåning kan uden problemer ske sjældnere. Sjældnere græsslåning kan fx være med til at holde gæs væk fra større græsarealer (de forurener oftest ganske betydeligt). (Græs på mange regnvandsanlæg slås 2-3 gange i løbet af perioden maj-september).</p> <p>Det er meget vigtigt, at græs 3-4 gange i sommerperioden slås og fjernes omkring riste og hvor vand skal kunne løbe frit, fx fra veje og stier. Vandet fra vejen og stien skal kunne løbe frit til grøften. Opgroede græskanter skæres væk hvert 3.-4. år (kanterne "vokser" af sand og vejstøv).</p> <p>Specielt de første par år skal ukrudt fjernes fra græsset, så ukrudtet ikke forhindrer, at der kommer et tæt og godt græsdække.</p>

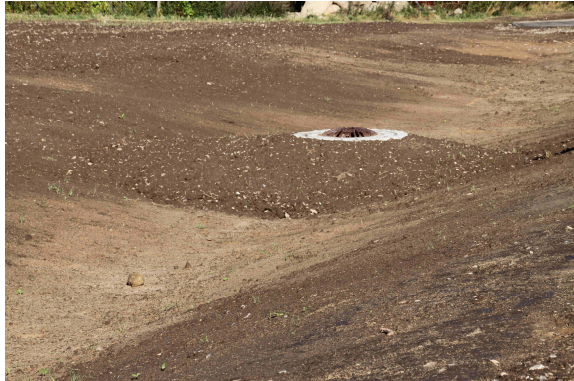
<p>I vandstrøget findes overløbsbrønde med en større rist for oven. Disse riste er placeret højt. Ved meget store vandmængder på jordoverfladen kan vand her ledes direkte ned i faskinen.</p>
<p style="text-align: center;">7. Grøften langs Store Klokkerbanke</p>		<p>Den smalle græsgrøft mellem vejen og stien opsamler vand fra disse og nedsiver det i jorden. I det omfang vandet ikke siver ned i jorden kan det løbe i en brønd og direkte til vandstrøget via et rør under stien.</p>

<p style="text-align: center;">6. Overløbsbrønde i vandstrøget</p>	<p>Med jævne mellemrum ses efter om der er kommet affald ned gennem risten. - Kommer der affald fra brønden ind i drænrøret kan det være vanskeligt og bekosteligt, da dette kan kræve en opgravning og retablering. - Risten har en fjederlås som normalt kan løsnes med et koben.</p> <p>Brøndene bør tømmes af en slamsuger 1 gang om året.</p> <p>Løse sten omkring risten sættes fast i beton.</p> <p>Står der gennem længere tid (uger) meget vand i vandstrøget mellem overløbsbrøndene</p>

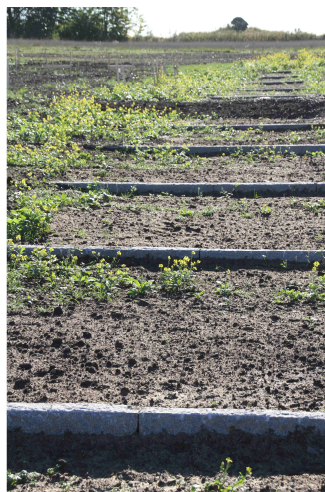
Mellem Rundhøjskrogen og Barnedysringen

Her findes flere faskiner forbundet med drænrør, og forbindelse gennem overløbsbrønde, jf. efterfølgende.

Her er riste placeret højt.

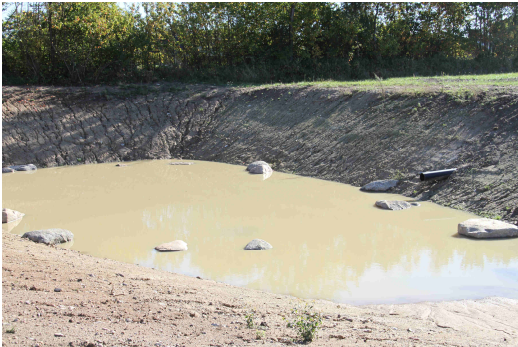
<p>11. "Den gamle mergelgrav"</p>

<p>Den gamle mergelgrav opsamler vand fra det omgivende terræn og der kommer en mindre mængde via et rør fra Rundhøjskrogen.</p>
<p>12. Afløbsrør under Klokkergårdsvej)</p>

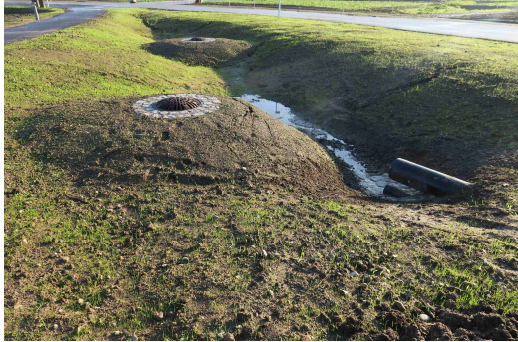
<p>I overløbsbrønden nærmest el-skab og brandstander nederst i vandstrøget mellem vej og sti er der et afløbsrør.</p> <p>Afløbsrøret er placeret lidt højere end ristene på overløbsbrøndene i vandstrøget. Herved udnyttes mulighederne for nedsivning bedst muligt, inden vand evt. gør brug af denne mulighed for nødoverløb fra hele vandstrøget.</p> <p>Anlægget er dimensioneret til at dette kan ske hvert 10. år.</p>

kultivator og rengøres nogle gange i løbet af sommerperioden. I meget tørre perioder vandes beplantningen. Efter behov udskiftes planter og buske og træer beskæres.
11. "Den gamle mergelgrav"	Affald fjernes løbende.
12. Afløbsrør under Klokkergårdsvej (I overløbsbrønd nærmest el-skab og brandstander nederst i vandstrøget mellem vej og sti)	Her gælder samme vedligeholdelse som beskrevet ovenfor ved 6. Overløbsbrønde i vandstrøget.

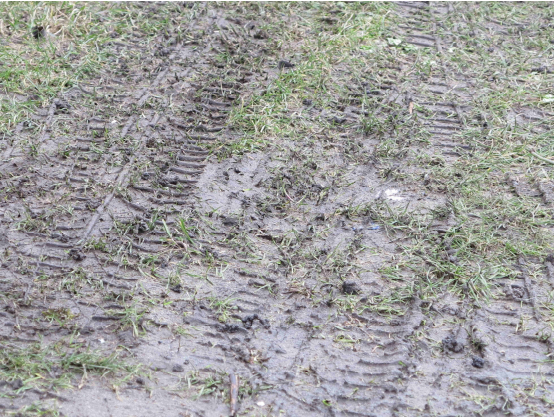
<p>køreplader i denne periode.</p> <p>I arealerne i midten af de tre boligveje er der en stenfaskine i jorden (under græsarealet). Regnvandet fra vejen skal kunne sive ned gennem græsset. Parkeres der på dette areal eller oplagres der byggematerialer ødelægges dette anlæg helt eller delvis. Det samme er tilfældet for den smalle grøft og hele vandstrøget op langs Store Klokkerbanke og grøfte- / stiarealet mellem grundene ved Rundhøjskrogen og Barnedysringen.</p> <p>Grundejerforeningen bør derfor i nødvendigt omfang sørge for afspærring af disse arealer fx med passende tæt placerede store sten i vejkanterne. Endvidere sker der ofte skader på jorden og græsset i grøfter. De i efterfølgende skema om vedligeholdelse omtalte reparationer og gensåninger vil her være ekstra aktuelle og vigtige.</p>

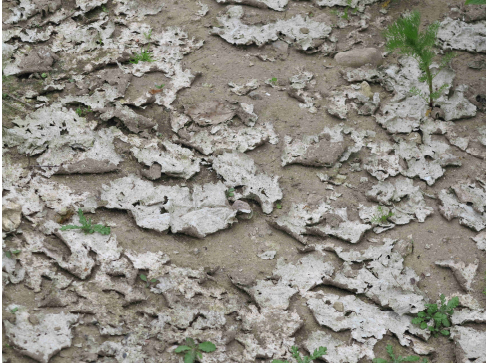
<p>Eksempel på forstoppet jordoverflade:</p>

<p>På indløb for vand fra vej- og stiarealer skal jord og sand fjernes med jævne mellemrum. – Specielt må alle disse steder gås efter for aflejringer i marts-april, idet der da kan være kommet en del sand og grus i løbet af vinteren. Se ovenfor under 4. "Energidræber" om at fjerne aflejringer.</p> <p>Efter større nedbør bør der ses efter om der er steder, hvor vand bliver stående længere end 2-3 døgn på jordoverfladen. Dette kan tyde på en begyndende forstoppelse af jordoverfladen (jorden kitter sammen og danner en tæt overflade). Er der aflejringer af jord / sand med en tykkelse større end 15-20 mm fjernes dette. Græsarealer kan derefter også med fordel køres over med en mindre plænelufter.</p> <p>Områder med dårligt græs gensås. Se ovenfor under 4. "Energidræber"</p> <p>Faskiner i jorden under vandstrøget Faskinerne af sten er indpakket i en geotekstil og er helt lukkede anlæg under jordoverfladen. Ødelægges dele af geotekstilen, skal det ødelagte stykke erstattes af nyt af samme type, og placeres med overlæg på minimum 40 cm. ind over den eksisterende tekstil til alle sider. (Der er anvendt BG-TEX geotekstil nr. 190-NGS3, fra firma Byggros).</p> <p>Se endvidere under 6. Overløbsbrønde i vandstrøget.</p>
